师宗俊洪砂场有限责任公司师宗聚源砂场  
**矿山地质环境保护与土地复垦方案**

二〇二二年三月

编制单位：师宗俊洪砂场有限责任公司

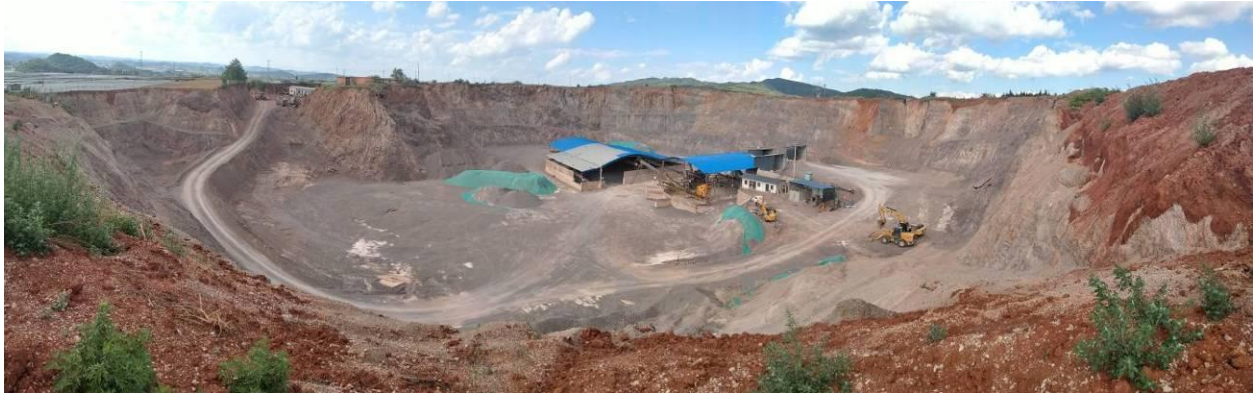
照片 1-1 矿山采矿现状

师宗聚源砂场为转型升级新立采矿权，矿区面积 0.1443km<sup>2</sup>，由 13 个拐点圈定，开采深度由 1924m 至 1889m 标高，规划开采规模 40 万 t/a，开采矿种为白云岩，开采方式为露天开采。自储量核实基准日后处于停产状态。据现场调查，矿山现状地表设施主要有办公生活区、工业场地和矿山道路等建设工程。地面储、装、运系统都已齐全。并具有畅通的场外运输公路，有完备的供电、供水、通讯等设备、线路和设施，本矿山基础设施齐全，生产条件良好，能够满足矿山正常生产的需要。划定矿区范围内现有一个采空区，为原采矿权采矿形成，截止 2020 年 10 月 31 日，矿区内采空消耗储量 52.22 万 m<sup>3</sup>（137.33 万 t），矿区外采空消耗 0.72 万 m<sup>3</sup>（1.89 万 t）。矿区内在开采前为旱地、其他草地、采矿用地，未占用基本农田，矿山开采现状见照片 1-1。

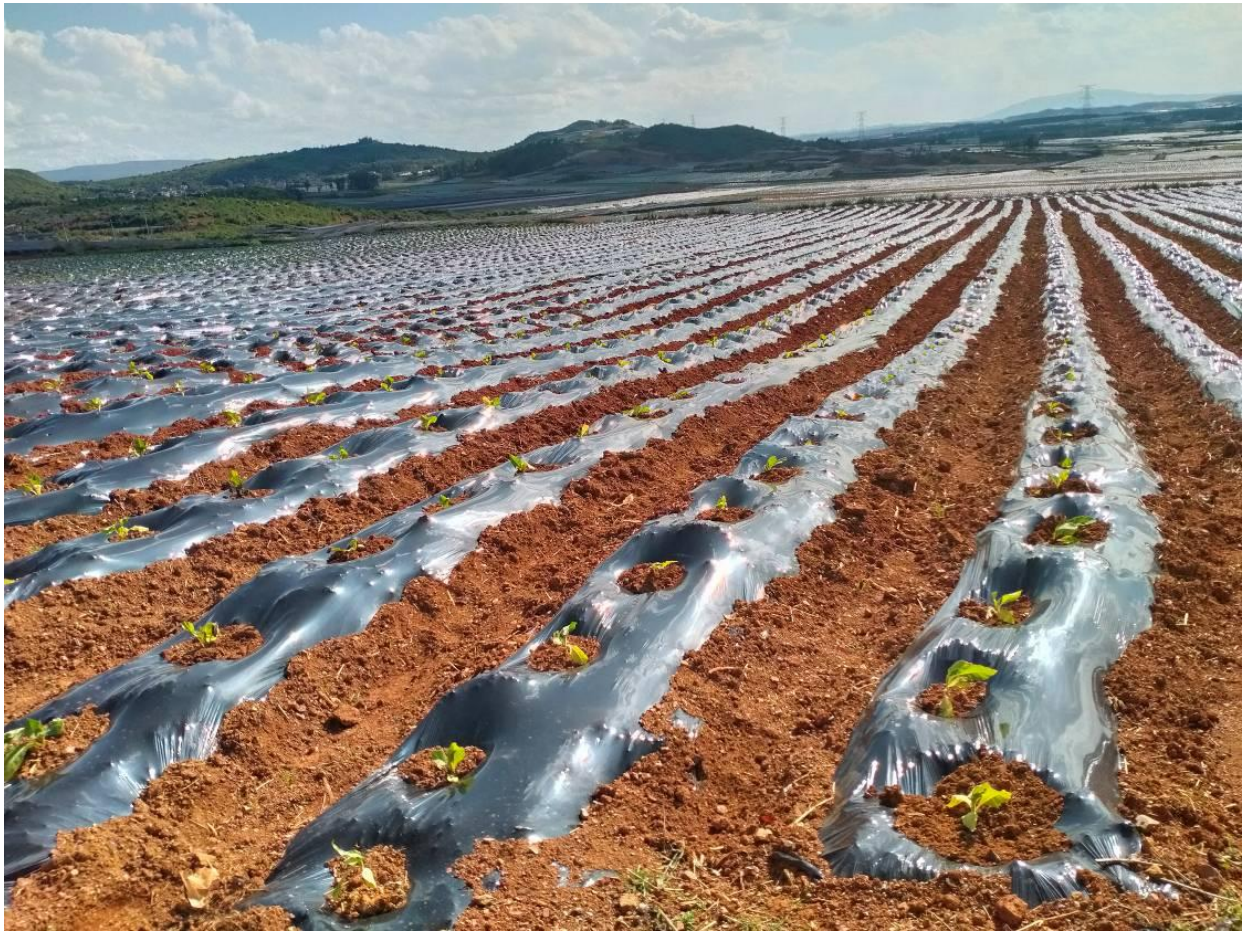
照片 2-1 评估区地形地貌

矿区属构造溶蚀高中山地貌，山脉走向近南北向，与地层走向线方向一致。区内总体地势中部高，东、西两侧低；最高点位于矿区南部山顶位置，海拔 1932m，最低点位于矿区西部，海拔 1876m，可视为当地最低侵蚀基准面，相对高差 56m；矿区原始地形坡度  $5^{\circ}$ — $15^{\circ}$ ，一般  $13^{\circ}$ ；矿区中部已开挖形成采空区，现状矿区内最高点位于矿区南部靠近山顶，海拔 1924m，最低点为采空区底部平台，海拔约 1889m，相对高差 35m；植被弱发育，以其它草地及早地为主，地貌类型单一，地形地貌条件复杂程度为中等类型。

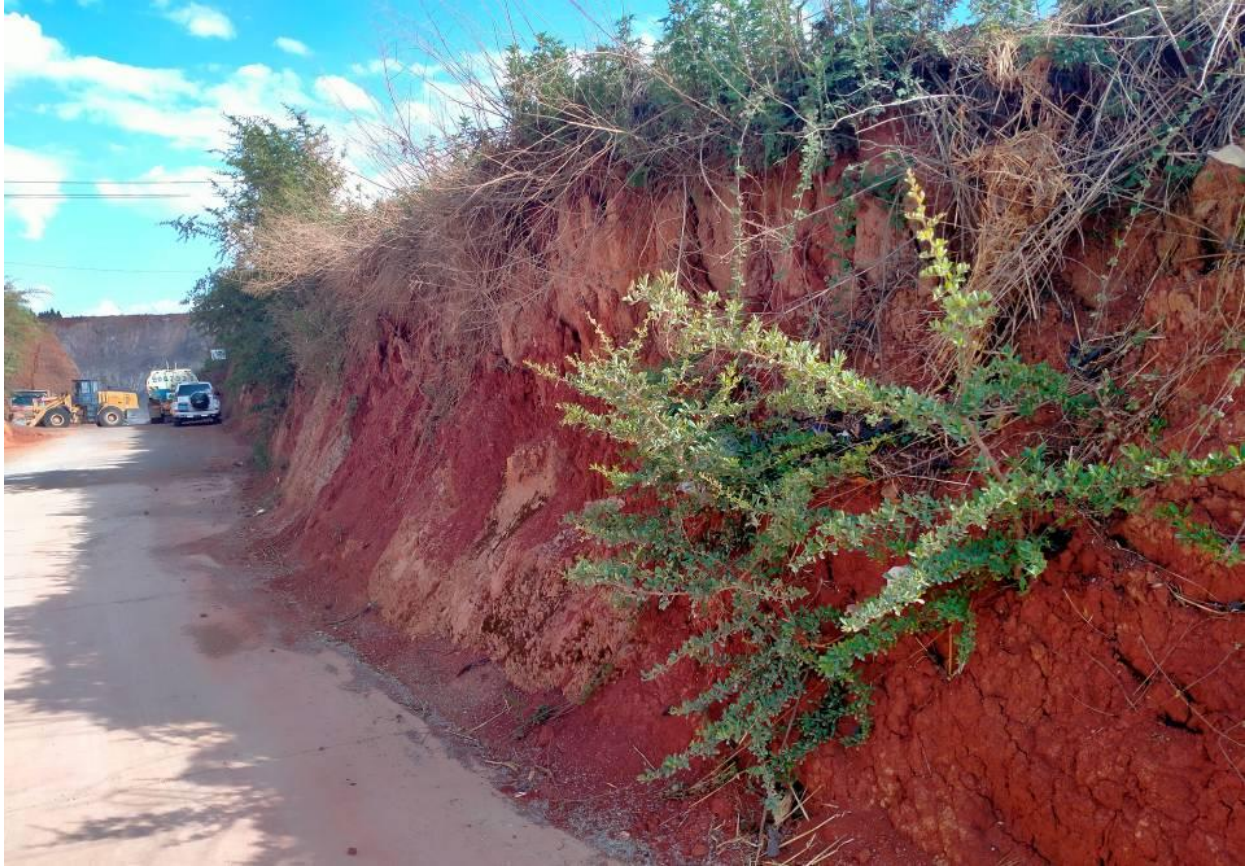
照片 2-2 评估区土壤状况

红壤土：分布于项目区大部分区域，主要发育于温凉湿润的北亚热带气候条件下，生物累积量多而分解缓慢，有机质、全氮、全磷含量较丰富，表层有机质含量一般在 2.0%-3.5%。土壤母质主要为白云岩风化而成，土层厚度一般在 0.50~1.5m，其成因主要以坡积、其次有冲积物。质地以粘土为主，耕地作物多以旱地作物为主。红壤自然土在形成过程中因钙、镁等元素大量淋失而呈酸性，一般 PH 值在 5.0—6.5 之间（见照片 2-2）。

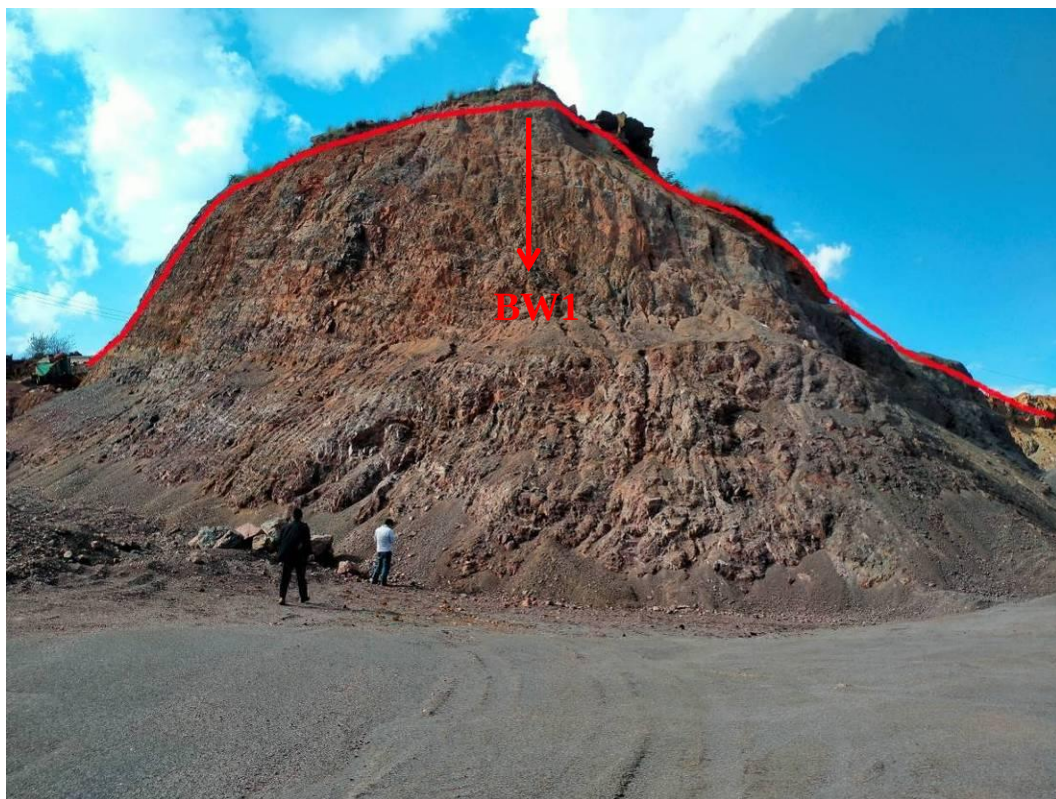
照片 3-1 露天采场西部不稳定斜坡 BW<sub>1</sub>

(1) 位置：矿区西部矿权范围内，为矿山开采白云岩矿开挖形成不稳定斜坡。

(2) 岩性和岩体结构特征：岩性为灰色中厚层状白云岩，力学强度高，属坚硬中厚层状中等岩溶化白云岩岩组。受区域构造影响主要发育 2 组节理裂隙：J1：65° ∠50°，密度 2 条/m，走向长 4.3m，倾斜延伸 1.50m，属张节理；J2：225° ∠70°，密度 2 条/m，走向长 2.6m，倾斜延伸 1.00m，属张节理。

(4) 主要成因：该边坡为开采白云岩矿开挖形成的高陡边坡。

BW<sub>1</sub>、BW<sub>2</sub> 不稳定斜坡下方即矿山作业区域及矿山道路，边坡发生滑坡、崩塌地质灾害将直接危害采矿人员和设备的安全，矿山采矿工作人员约 15 人，设备经济价值约 200 万元，可能直接经济损失约 400 万元，其发生的可能性中等，危害程度中等，危险性中等。

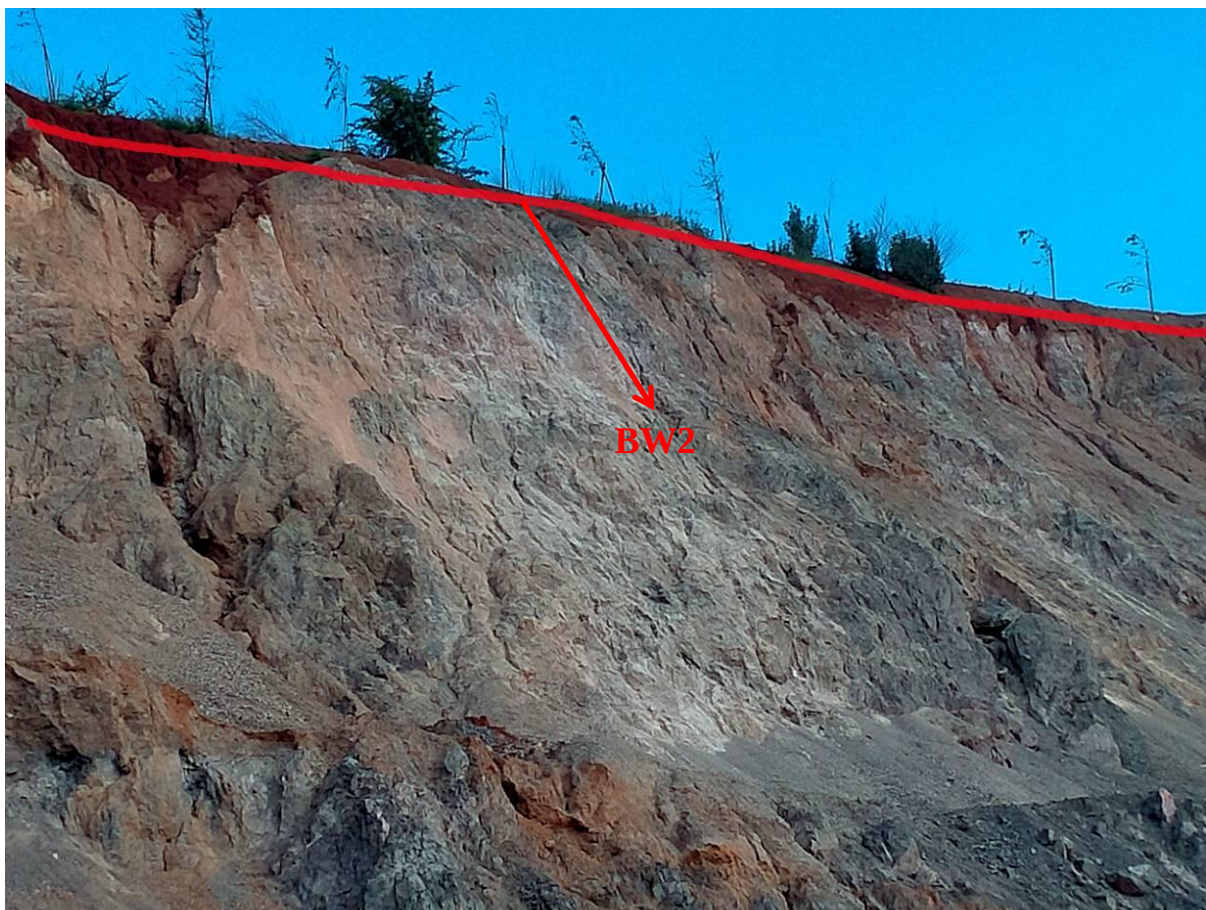
照片 3-2 露天采场中部不稳定斜坡 BW<sub>2</sub>

(1) 位置：矿区南西部，为矿山开采白云岩矿开挖形成不稳定斜坡。

(2) 岩性和岩体结构特征：岩性为灰色中厚层状白云岩，力学强度高，属坚硬中厚层状中等岩溶化白云岩岩组。受区域构造影响主要发育 2 组节理裂隙：J1：65° ∠50°，密度 2 条/m，走向长 4.3m，倾斜延伸 1.50m，属张节理；J2：225° ∠70°，密度 2 条/m，走向长 2.6m，倾斜延伸 1.00m，属张节理。

(4) 主要成因：该边坡为开采白云岩矿开挖形成的高陡边坡。

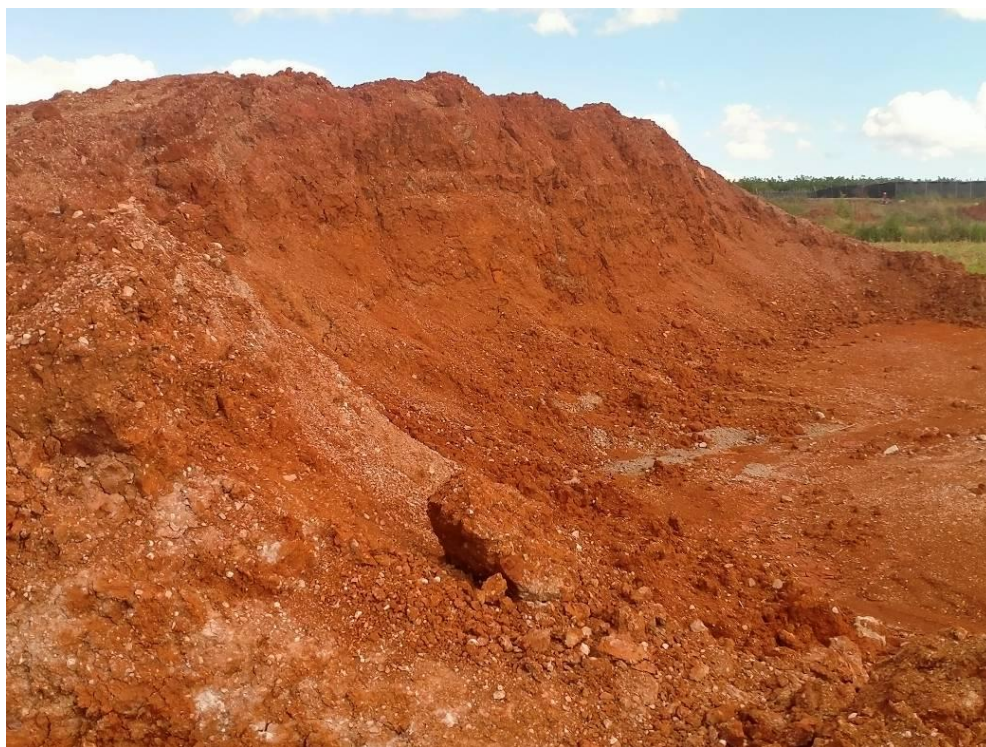
照片 4-1 已损毁土地剥离表土堆存情况

根据现场调查, 矿山前期已损毁土地面积  $4.444\text{hm}^2$ , 剥离的表土分散存放于现状采空区内, 堆高约  $0.5\text{m}\sim 2.5\text{m}$ , 堆存面积  $1.20\text{hm}^2$ , 堆存量约  $1.80\text{万 m}^3$ , 可作为后期复垦覆土使用, 见照片 4-1。后期拟损毁土地面积  $10.508\text{hm}^2$  (含露天采区  $10.136\text{hm}^2$ 、拟建水泵站  $0.012\text{hm}^2$ 、拟建截排水设施  $0.144\text{hm}^2$ ), 矿山已损毁土地包含  $3.362\text{hm}^2$  现状采空区, 矿山将继续按开采标高范围开采, 对现状采空区重复损毁。开采中预计将开采剥离的表土继续堆放于表土堆场内留作复垦覆土使用, 开采结束后各单元剥离表土厚度及剥离土量详见表 4-9。
