师宗县天石矿业有限公司师宗县定生砂石料场  
**矿山地质环境保护与土地复垦方案**

# 师宗县天石矿业有限公司师宗县定生砂石料场 矿山地质环境保护与土地复垦方案

矿山地质环境保护与土地复垦方案信息表

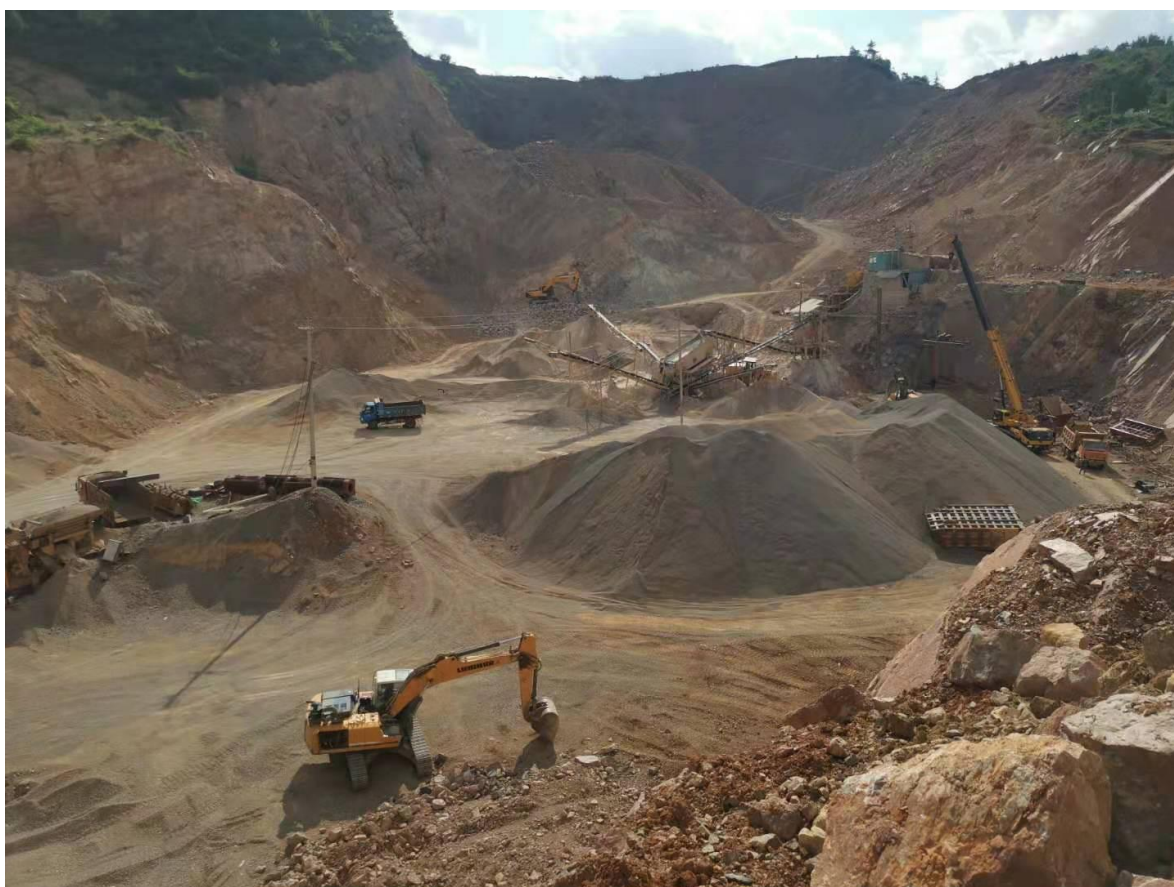
照片 1-1 矿山采矿现状

师宗县定生砂石料场为新立采矿权，矿区面积 0.1568km<sup>2</sup>，由 8 个拐点圈定，开采深度由 2048m 至 1944m 标高，规划开采规模 50 万 t/a，开采矿种为灰岩，开采方式为露天开采。自储量核实基准日后处于停产状态。据现场调查，矿山现状地表设施主要有办公生活区、工业场地和矿山道路等建设工程及生产生活措施。地面储、装、运系统都已齐全。并具有畅通的场外运输公路，有完备的供电、供水、通讯等设备、线路和设施，本矿山基础设施齐全，生产条件良好，能够满足矿山正常生产的需要。划定矿区范围内现有两个采空区，为原采矿权采矿形成，矿区内在开采前为旱地、乔木林地、采矿用地、裸土地，未占用基本农田，矿山开采现状见照片 1-1。

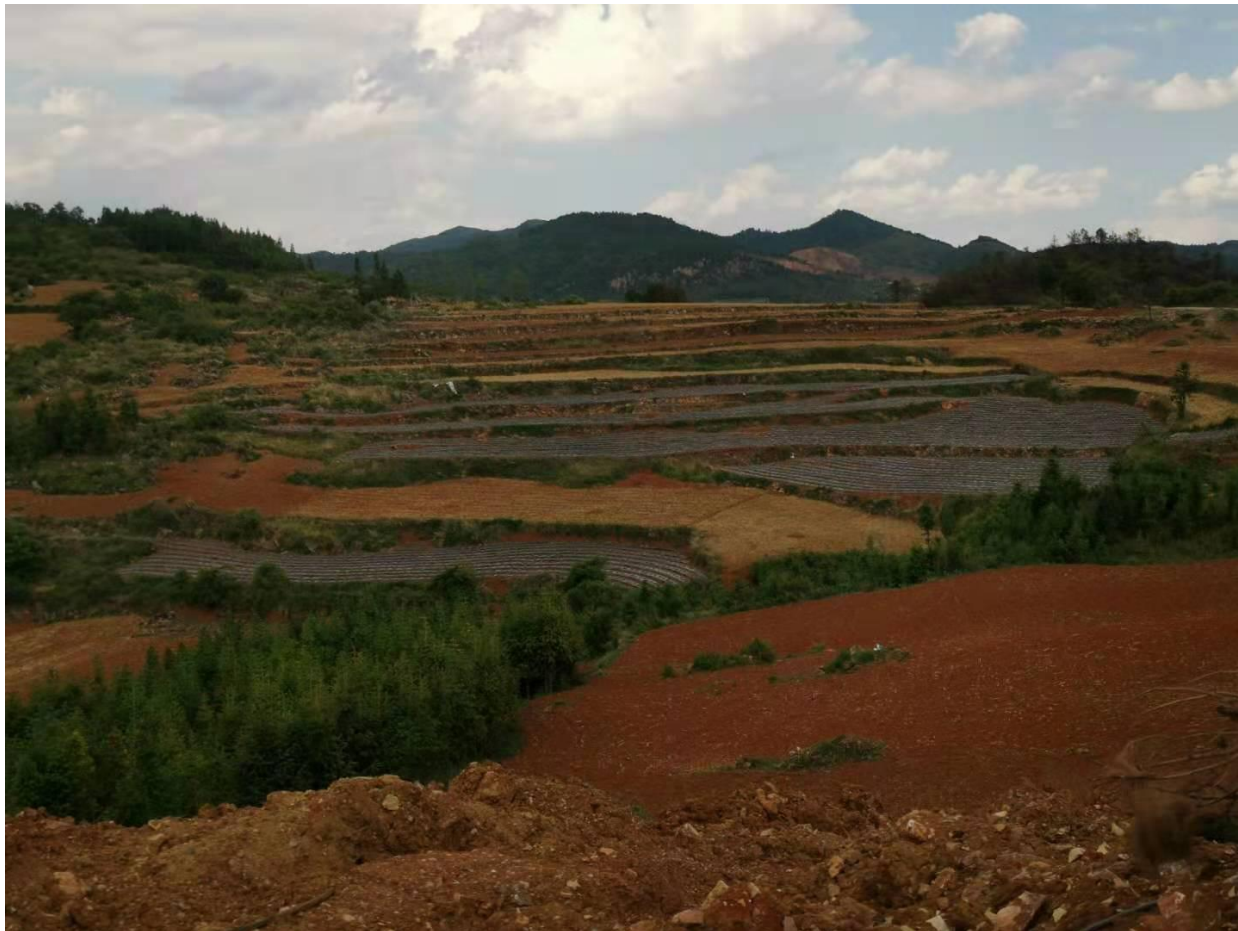
照片 2-1 评估区地形地貌

矿区属构造溶蚀低中山地貌，山脉走向近北西南东向，与地层走向线方向一致。区内总体地势北向高，南东低；矿区及附近最高点位于矿区东北部山顶位置，海拔约 2048m，最低点位于矿区外南东部沟谷，海拔 1876m，可视为当地最低侵蚀基准面，相对高差 172m；矿区原始地形坡度 5°—20°；矿区中部已开挖形成 2 处采空区，现状矿区内最高点位于矿区东北部山顶，海拔约 2046m，最低点为矿区南东部采空区底部平台，海拔约 1942m，

相对高差 104m；植被中等发育，以灌木林地、有林地为主，地貌类型单一，地形地貌条件复杂程度为中等类型。

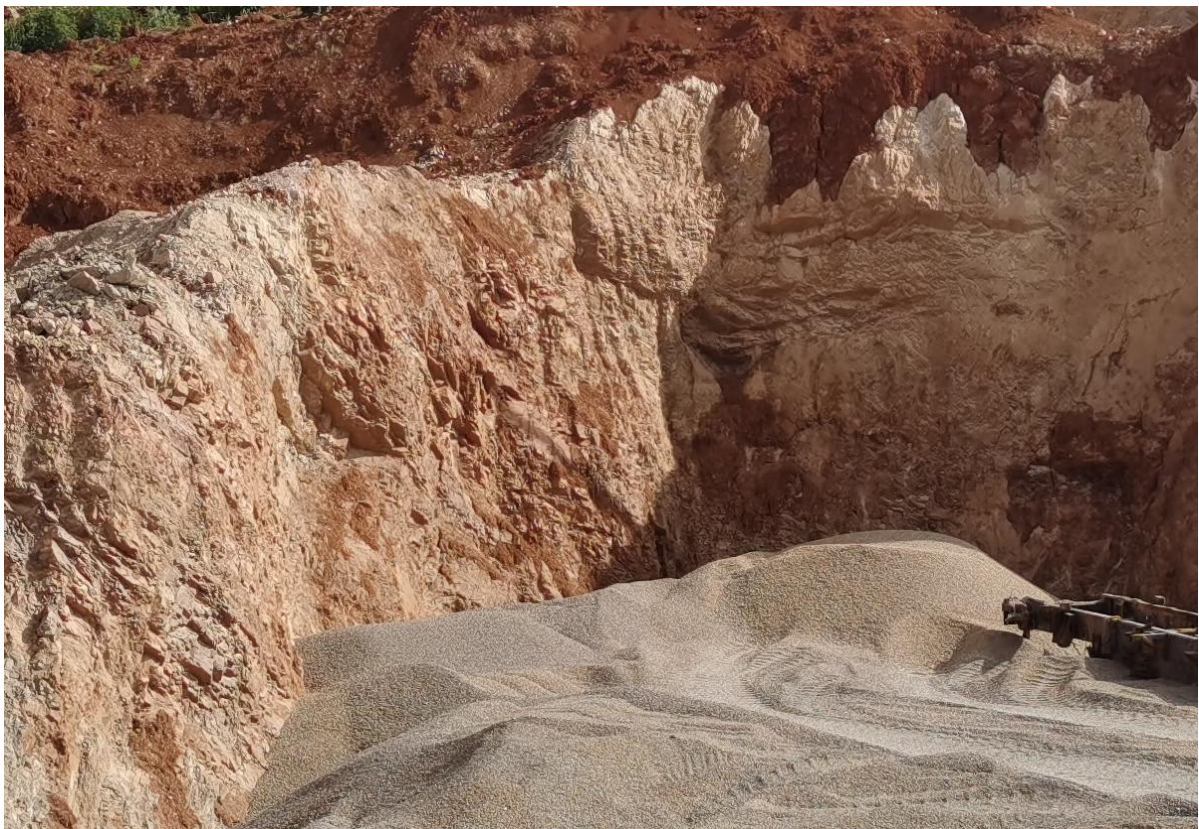
照片 2-5 岩层中节理、裂隙

矿区地质构造是一个走向北西，倾向南西的单斜构造。地层产状： $220^{\circ} \angle 42^{\circ}$ ，无褶皱。评估区总体地质构造条件简单。

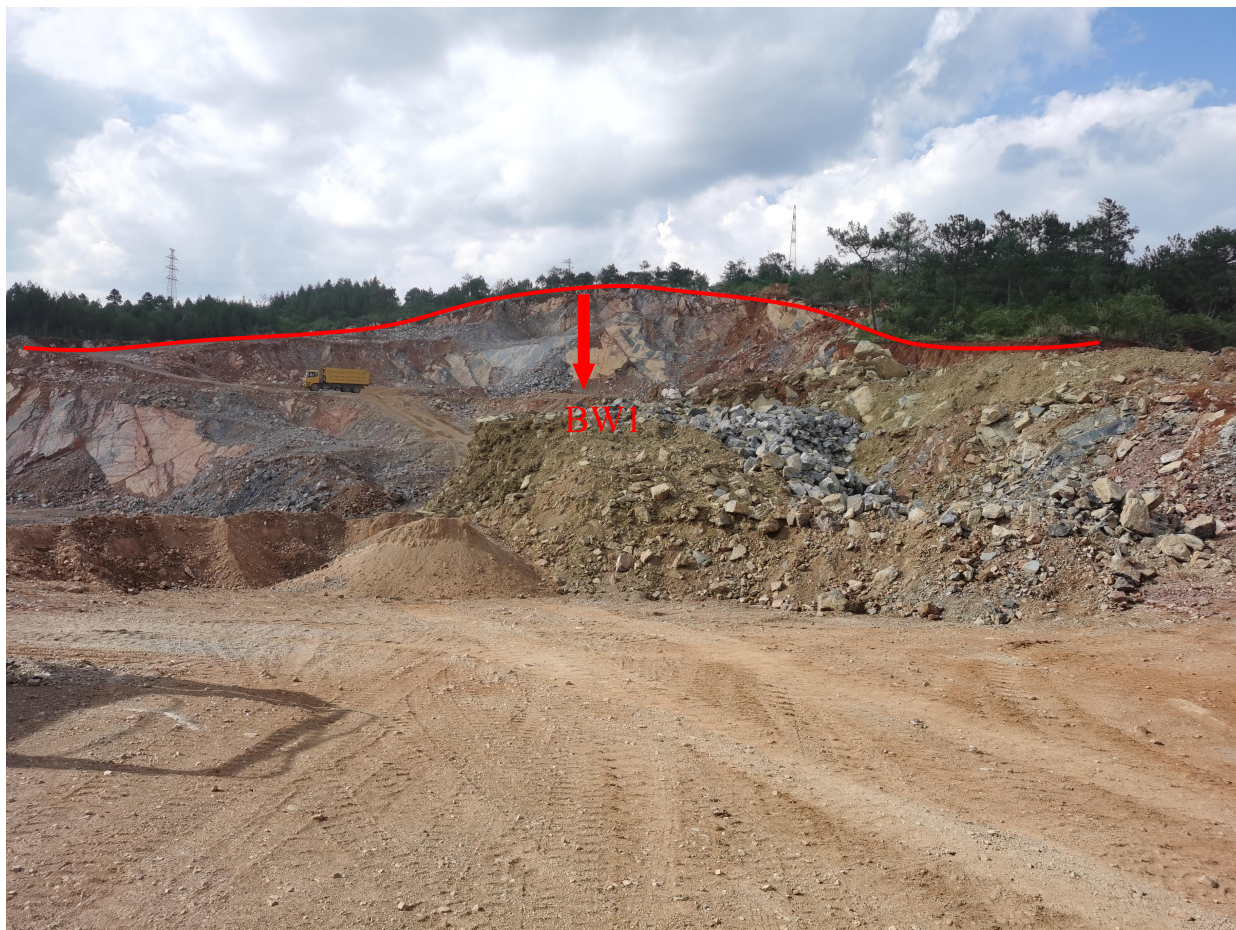
照片 3-1 露天采场北东部不稳定斜坡  $BW_1$

(1) 位置: 矿区北东部矿权范围内, 为矿山开采灰岩矿开挖形成不稳定斜坡。

(2) 岩性和岩体结构特征: 岩性为灰色中厚层状灰岩, 力学强度高, 属坚硬中厚层状中等岩溶化灰岩岩组。受区域构造影响主要发育 2 组节理裂隙:  $J_1$ :  $69^\circ \angle 78^\circ$ , 密度 3 条/m, 走向长 7.00m, 倾斜延伸 1.20m, 剪性, 沿裂隙有粘土充填;  $J_2$ :  $320^\circ \angle 53^\circ$ , 密度 2 条/m, 走向长 8.50m, 倾斜延伸 0.90m, 剪性, 沿裂隙有粘土充填。

(4) 主要成因: 该边坡为开采灰岩矿开挖形成的高陡边坡。

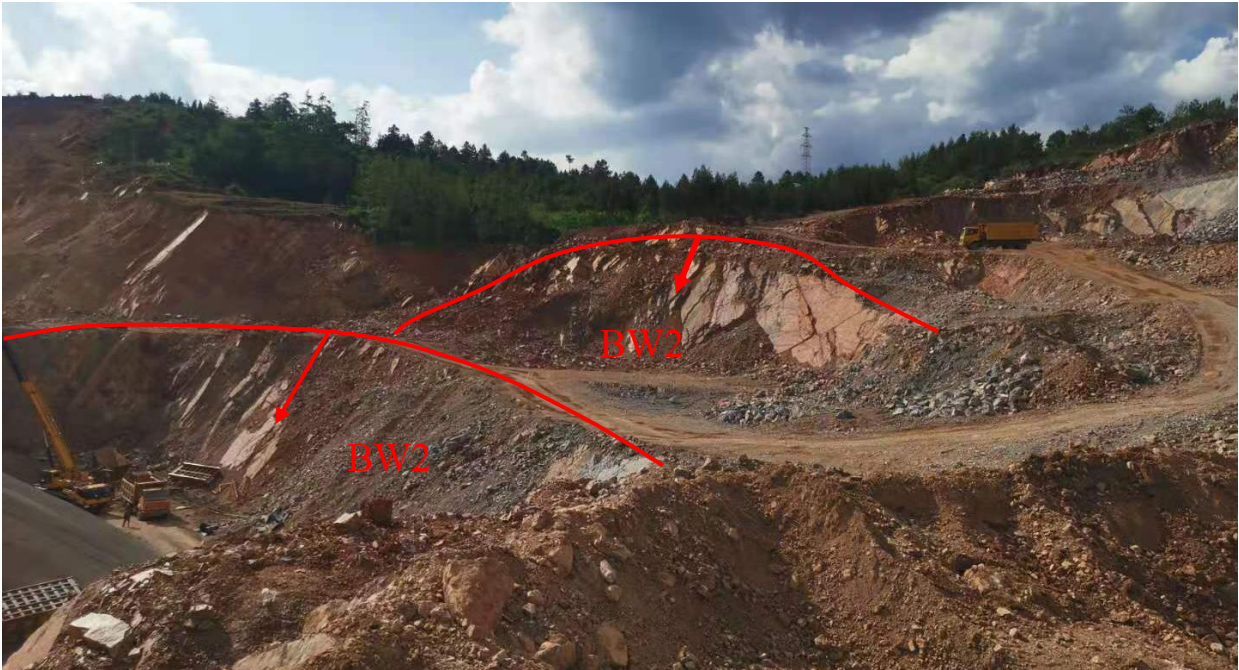
照片 3-2 露天采场中部不稳定斜坡 BW<sub>2</sub>

(1) 位置：矿区中部，为矿山开采灰岩矿开挖形成不稳定斜坡。

(2) 岩性和岩体结构特征：岩性为灰色中厚层状灰岩，力学强度高，属坚硬中厚层状中等岩溶化灰岩岩组。受区域构造影响主要发育 2 组节理裂隙：J1：69° ∠78°，密度 3 条/m，走向长 7.00m，倾斜延伸 1.20m，剪性，沿裂隙有粘土充填；J2：320° ∠53°，密度 2 条/m，走向长 8.50m，倾斜延伸 0.90m，剪性，沿裂隙有粘土充填。

(4) 主要成因：该边坡为开采灰岩矿开挖形成的高陡边坡。

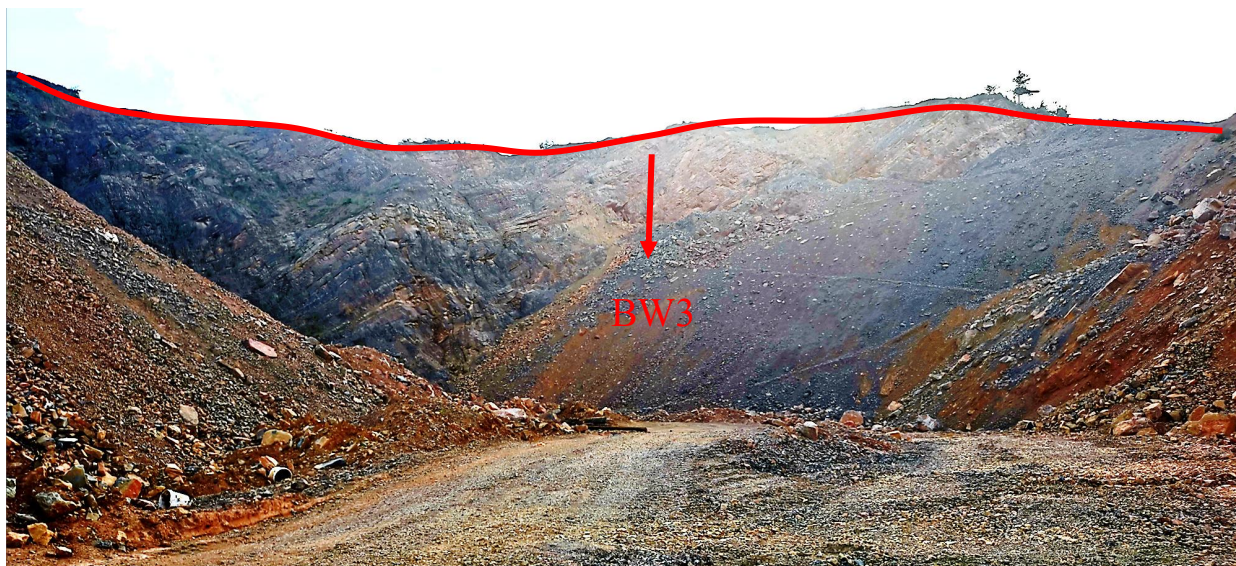
照片 3-3 露天采场中部不稳定斜坡 BW<sub>3</sub>

(1) 位置：矿区北西部，为矿山开采灰岩矿开挖形成不稳定斜坡。

(2) 岩性和岩体结构特征：岩性为灰色中厚层状灰岩，力学强度高，属坚硬中厚层状中等岩溶化灰岩岩组。受区域构造影响主要发育 2 组节理裂隙：J1：69° ∠78°，密度 3 条/m，走向长 7.00m，倾斜延伸 1.20m，剪性，沿裂隙有粘土充填；J2：320° ∠53°，密度 2 条/m，走向长 8.50m，倾斜延伸 0.90m，剪性，沿裂隙有粘土充填。

(3) 形态特征：边坡自上而下未分台阶开挖，坡度角约 65~75°，最大开挖高度约 65m，岩层总体产状 220° ∠42°，边坡呈马蹄形展布（照片 3-3）。

(4) 主要成因：该边坡为开采灰岩矿开挖形成的高陡边坡。

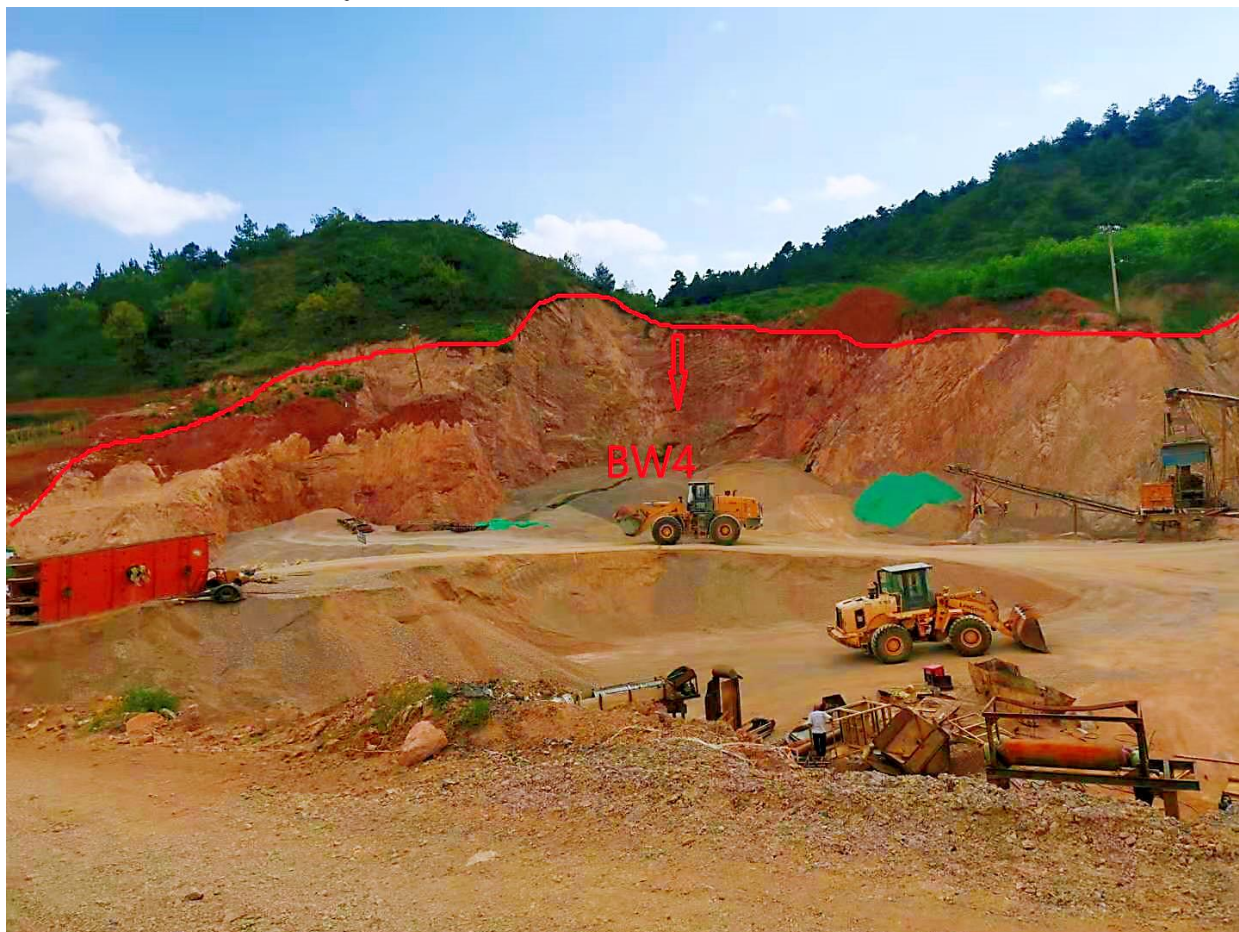
照片 3-4 露天采场东部不稳定斜坡 BW<sub>4</sub>

(1) 位置：矿区南西部部，为矿山开采灰岩矿开挖形成不稳定斜坡。

(2) 岩性和岩体结构特征：岩性为灰色中厚层状灰岩，力学强度高，属坚硬中厚层状中等岩溶化灰岩岩组。受区域构造影响主要发育 2 组节理裂隙：J1：69° ∠78°，密度 3 条/m，走向长 7.00m，倾斜延伸 1.20m，剪性，沿裂隙有粘土充填；J2：320° ∠53°，密度 2 条/m，走向长 8.50m，倾斜延伸 0.90m，剪性，沿裂隙有粘土充填。

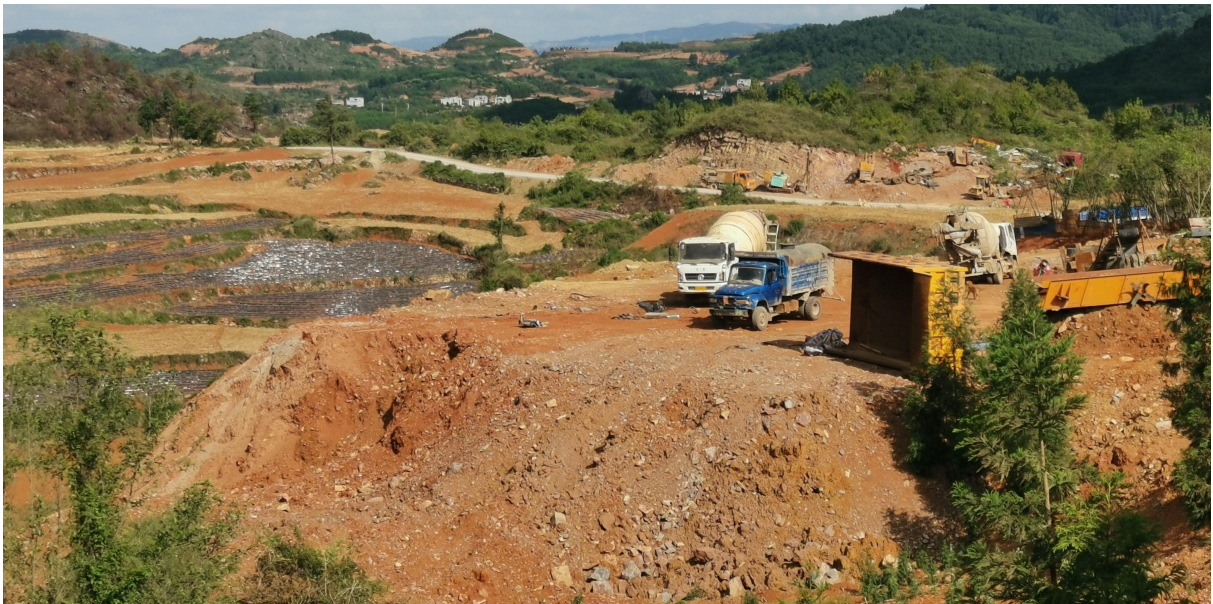
照片 4-1 已损毁土地剥离表土堆存情况

根据现场调查，矿山前期已损毁土地面积 8.647hm<sup>2</sup>，剥离的表土分散存放于现状采

空区内，堆高约 1~4.5m，堆存面积 0.55hm<sup>2</sup>，堆存量约 2.20 万 m<sup>3</sup>，可作为后期复垦覆土使用，见照片 4-1。后期拟损毁土地面积 9.940hm<sup>2</sup>（含露天采区 9.094hm<sup>2</sup>、拟建截排水设施 0.546hm<sup>2</sup>、拟建表土堆场 0.300hm<sup>2</sup>），矿山已损毁土地包含 7.582hm<sup>2</sup> 现状采空区，矿山将继续按开采标高范围开采，对现状采空区重复损毁。开采中预计将开采剥离的表土继续堆放于表土堆场内留作复垦覆土使用，开采结束后各单元剥离表土厚度及剥离土量详见表 4-9。
